Frontfolie PASB2/5

Einführung

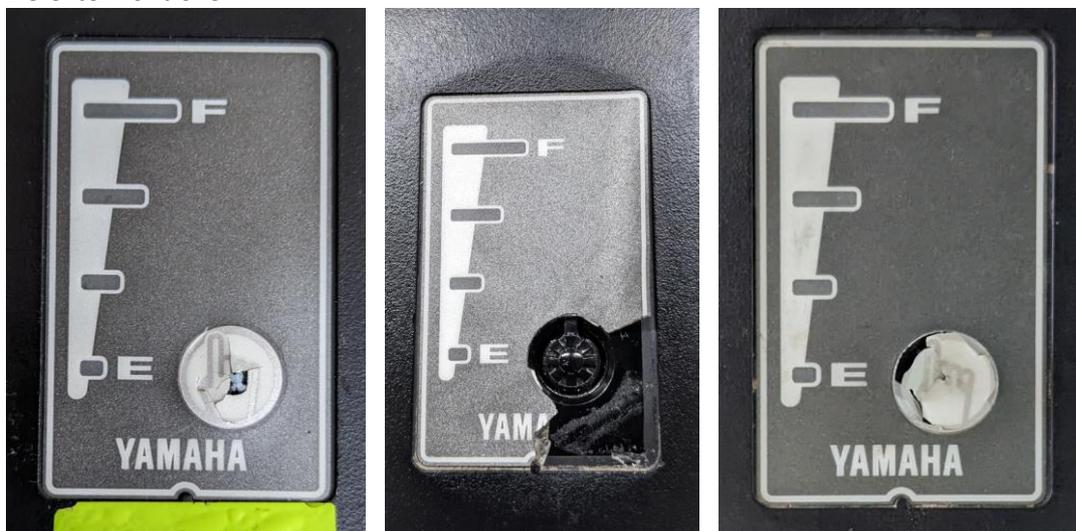
Durch Umwelteinflüsse und UV-/Sonneneinstrahlung werden die Frontfolien des Akkus brüchig. Hierdurch kann Feuchtigkeit ins Innere des Akkus gelangen und die Elektronik, Zellen beschädigen. Auch wenn der Akku keinem Regenschauer ausgesetzt ist, wird durch Temperaturschwankungen der Akkus, Elektronik Feuchtigkeit ins Innere gezogen. Dadurch entstanden Korrosionsschäden auf der Platine lassen sich meist nicht mehr reparieren.

Defekte Frontfolien:

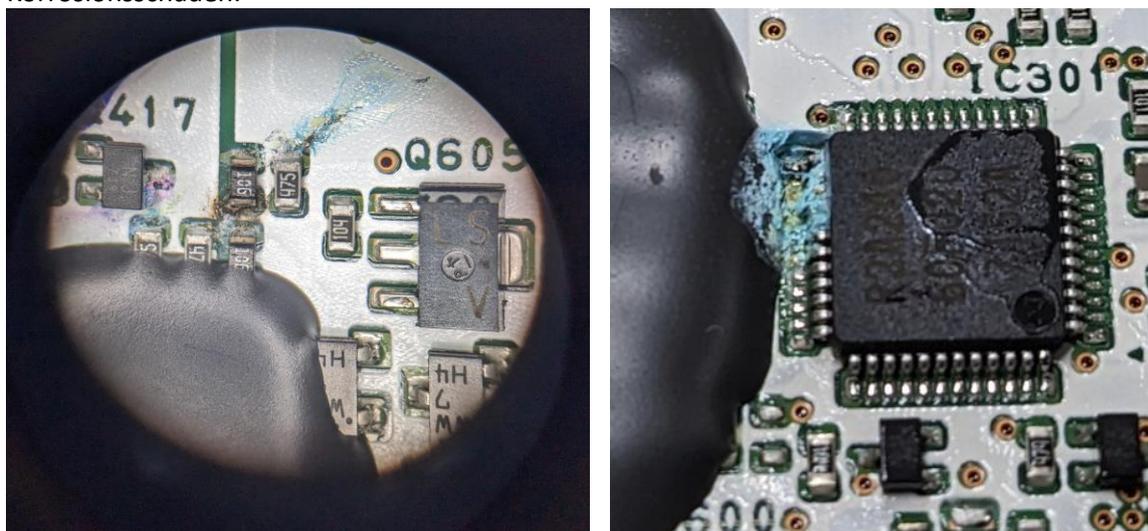
Korrosionsschäden:

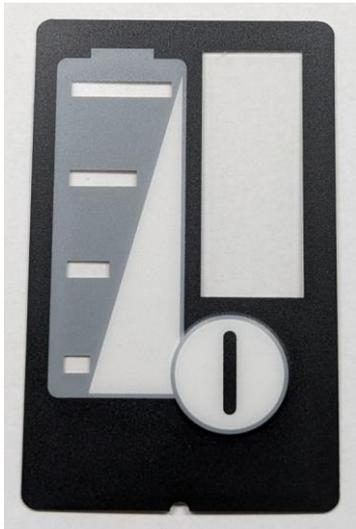
Unsere Front-/Tastenfolie ist selbstklebend und passgenau.

Durch das Sichtfenster kann der Akku personalisiert bzw. mit Logo, Adresse oder Infos versehen werden.

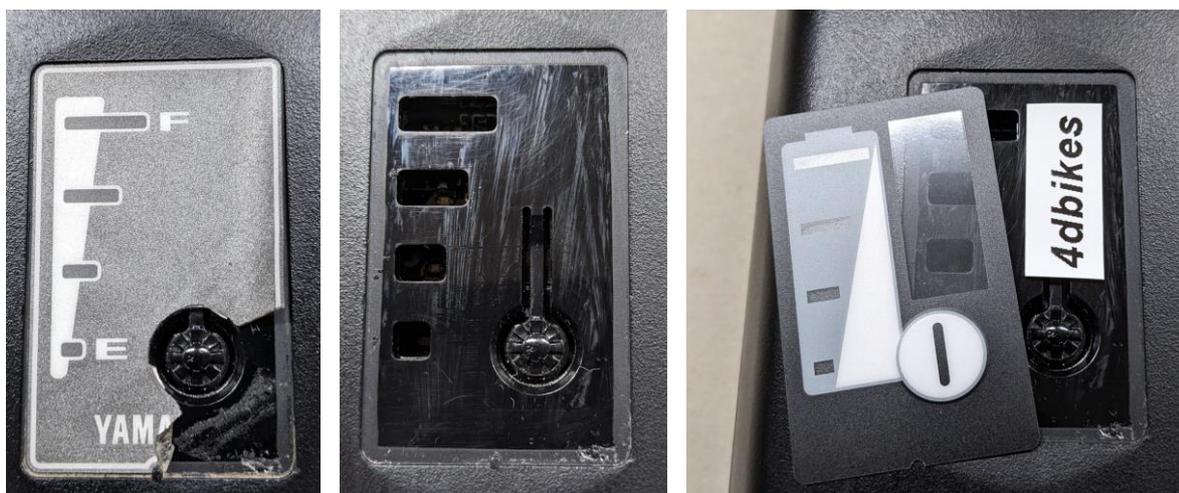
Einfach die alte Folie abziehen, Klebstoffreste mit Etikettenentferner oder Reiniger entfernen.
Neue Frontfolie aufkleben.

Das Sichtfenster ist für Etiketten mit der Größe 12x30 ausgelegt z.B. Beschriftungsgerät mit
Schriftband 12mm.

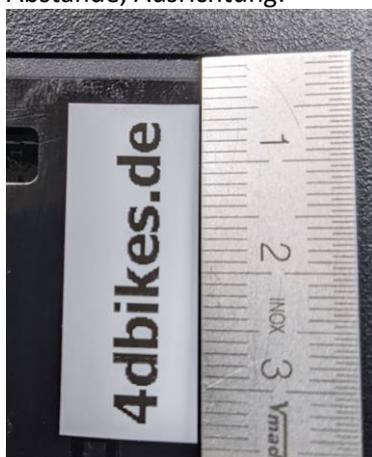
Abstände, Ausrichtung:

oben 4,5mm

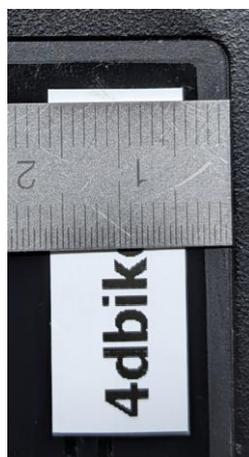
rechts 4mm
